# 彰化縣鹿港牛墟頭太岳之胤許氏祖厝 測繪調查

執行單位：賴意升建築師事務所

中華民國 111 年 3 月

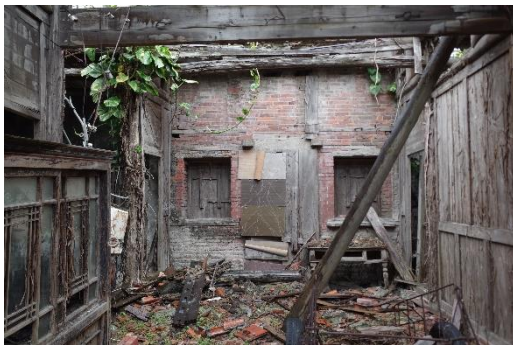
經現況量測，太岳之胤許氏祖厝為兩進一落之建築規模，因厝頂坍塌(圖 2-2-5)、生物蛀蝕等因素，部分木棟架有異位、佚失，或部分木構件傾斜、坍塌與地坪面堆積磚瓦、家具(圖 2-2-4)、構樹植生等等，多有阻礙量測，爰本報告是在人員作業安全情形下，空間量測成果大致與現況相符，惟部分量測尺寸與現況尚存有差異。

圖 2-2-4 第一進門廳現況  
 拍攝日期:2022.01.21

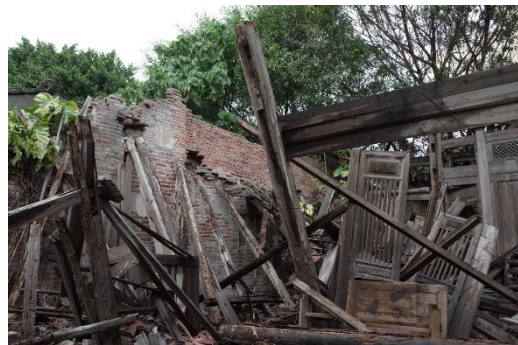
圖 2-2-5 第二進正廳現況  
 拍攝日期:2022.01.21

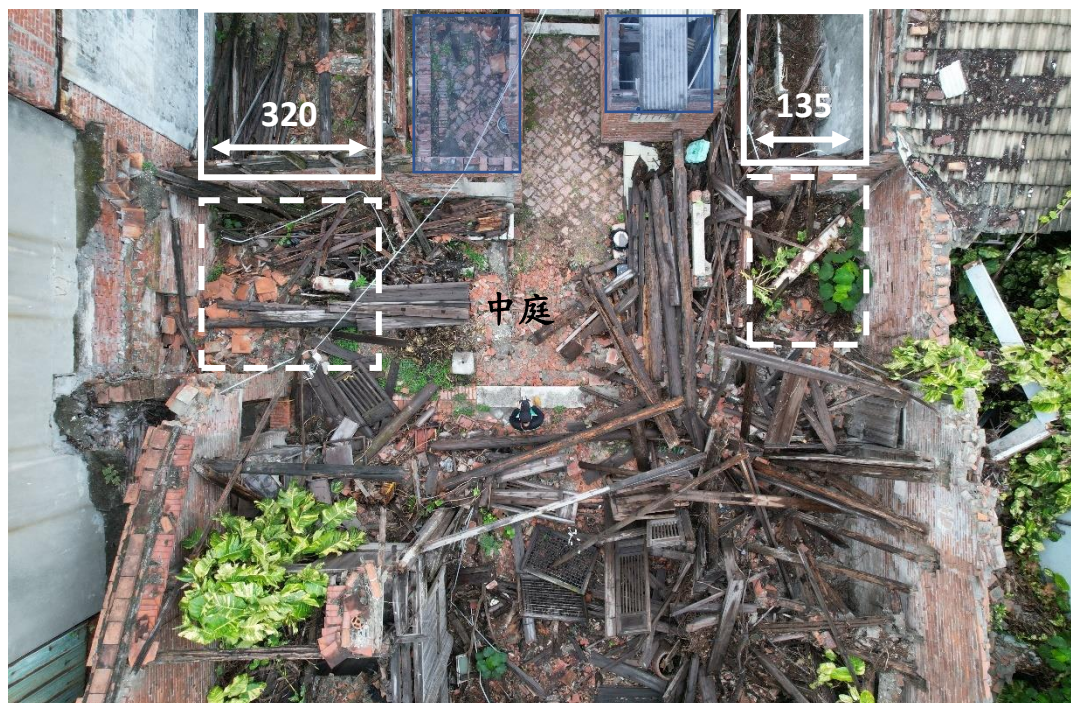
中庭左右兩廂房各有兩個空間單元所組成，單元空間面寬約 320 公分，現況臨第二進的廂房空間均以坍塌(圖 2-2-13)。在許有正先生的說明下，可見牆體圍塑下的左側廂房為廚房使用，右側廂房為浴室。經量測，右側廂房深度僅 135 公分，相較於左廂房深度 330.9 公分，十分狹窄，從空拍照顯示(圖 2-2-13)，實為右側鄰房牆體明顯構築於廂房空間單元內所致。

圖 2-2- 13 中庭、廂房(實框線)(佚失-虛框線)與增建(色塊)空間關係空拍  
拍攝日期:2022.01.21

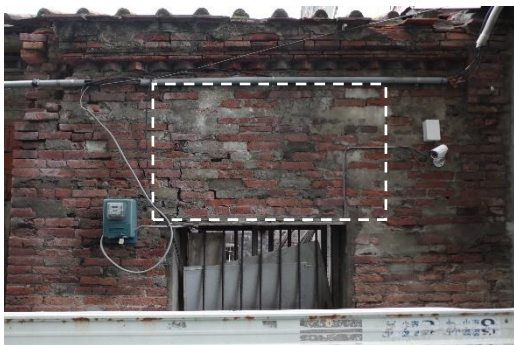
磚)砌築至約高 120 公分左右，形成臺度(又名牆裙、護壁，圖 2-2-31)，轉換成木堵板牆(圖 2-2-32)。因位處鹿港臨海區域，紅磚難免滲入鹽分中所含各種離子，而產生風化現象，現況多有修補痕跡(圖 2-2-34、圖 2-2-35)，此外居住使用行為下，於中庭內所增建一間廚房與曬衣間，使用標準紅磚砌築隔間。

圖 2-2-34 第一進牆面修補痕跡  
拍攝日期:2022.01.21

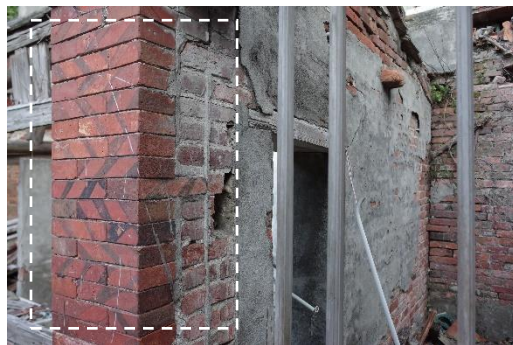
圖 2-2-35 中庭左廂房牆體新舊牆色澤差異  
與交丁補強  
拍攝日期:2022.02.06

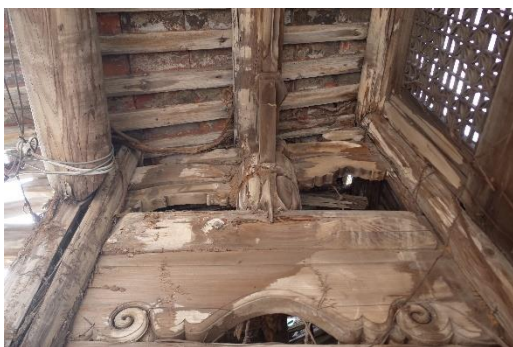
圖 2-2-37 第二進大廳簷廊(目前已坍塌)  
拍攝日期:2020.05.01

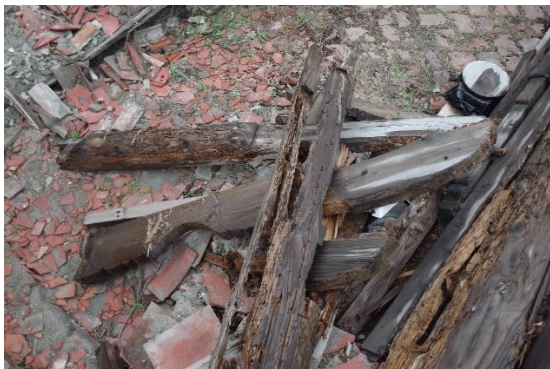
水平向構件包含主要的「穿」、「彎曲構件」以及「牆體邊框」。穿，平行進深方向的水平構件，「穿」過數根柱仔的水平構件，在辭典中是以「通」來稱呼而依其所在位置不同，辭典中以大通、二通、三通來區分，而臺南匠師則以「下、中、上」或「一、二、三」來區分水平構件所在之相對位置，因此太岳之胤許氏祖厝門廳與大廳木棟架主要的「穿」計有「三穿」(圖 2-2-40)。平行進深方向且單獨立相繫「落地柱」、「短柱」的水平構件，常呈彎曲弧形狀，匠師則以「彎插」及「蝦尾插」稱呼，無依其位置不同而稱呼有異。至於出檐部分部分的水平構件，「屐」與「擗」之字義相同，因狀如關刀，則稱為「關刀擗」，這部分曾見於大廳簷廊(圖 2-2-43)，但因現況因簷廊柱倒塌而散落(圖 2-2-41、圖 2-2-42)。

圖 2-2-42 大廳簷廊木構件  
拍攝日期:2022.01.21

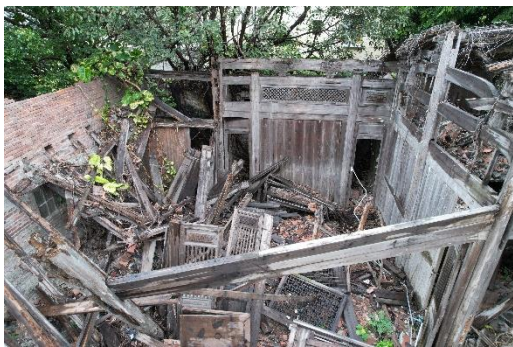
平行於面闊方向之水平構件方面，以柱承接者，稱為「楹仔」、「桁木」；在中柱上者，則為「中脊」。在《臺灣傳統建築術語辭典》中，陽坡面中脊前之楹仔分別為二步桁、四步桁等，陰坡面中脊後之楹仔則為三步桁、五步桁等；而在《臺灣古建築圖解事典》中，則是自中脊以下之楹仔，不分陰陽坡，分別稱為二架楹、三架楹、四架楹等。而臺南地區匠師則以陽坡為前，陰坡為後，區分為前（後）二架、前（後）三架等，雖以此類算，惟太岳之胤許氏祖厝第一進、第二進厝頂因局部(圖 2-2-45)或全部坍塌(圖 2-2-44)，或因坍塌有一段時間或族人有清理的行為，部分短柱、桁木已佚失或搬移他處。

圖 2-2-44 第二進桁木佚失  
拍攝日期:2022.01.21

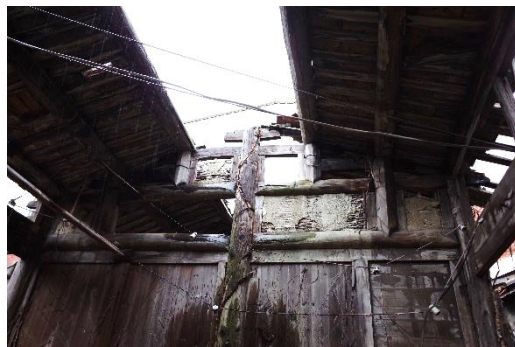
圖 2-2-45 第一進中脊佚失  
拍攝日期:2022.01.21

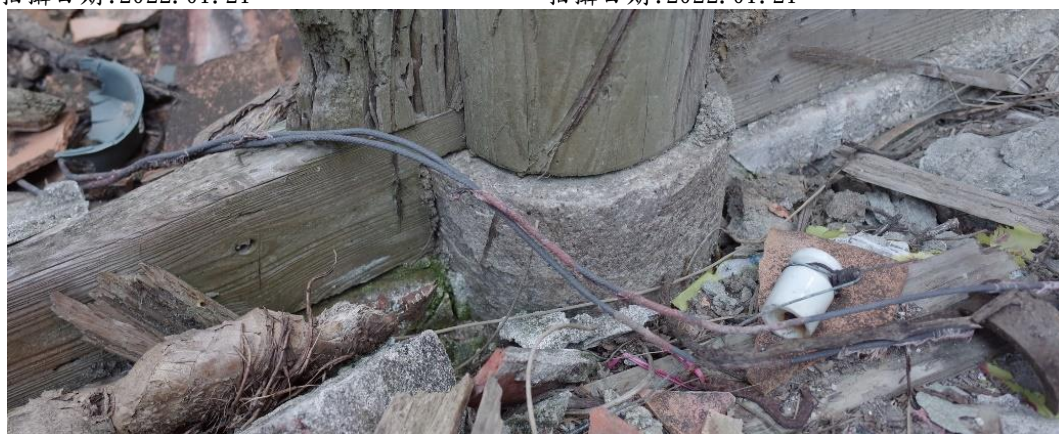
之「傳統穿鬥式木構造安全評估手冊與推廣」<sup>9</sup>報告內容有相當程度相似。而為防止地面潮氣影響木構件，「落地柱」與「牆體邊框」底由石珠與三皮燕仔磚扮演阻絕潮氣(圖 2-2-49)的功能，而在木柱與石柱交接面有相對的尺度上的差異(圖 2-2-50)，推測第一進穿鬥式木棟架非原貌。

圖 2-2-50 柱珠與木柱尺度工藝差異  
拍攝日期:2022. 02. 06

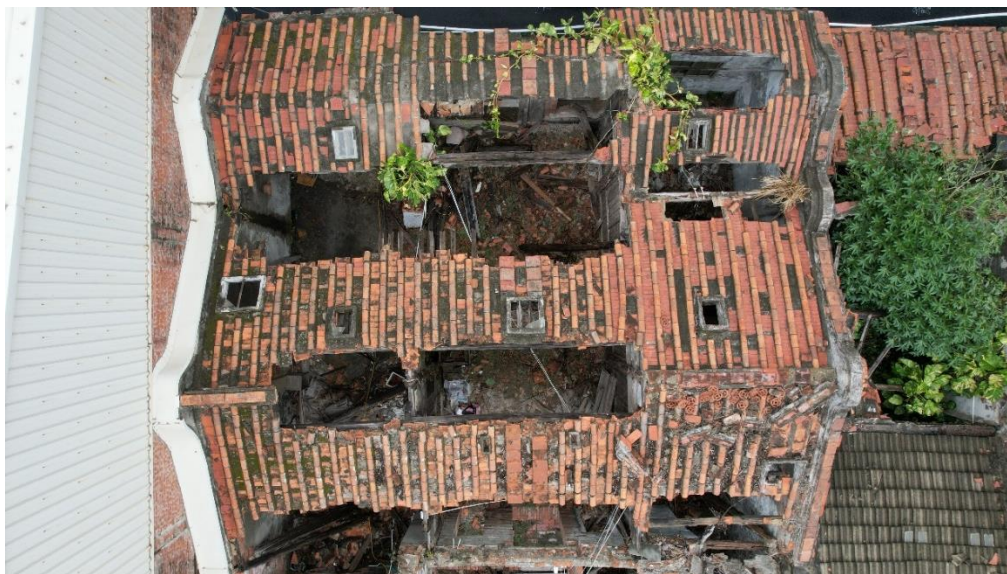
圖 2-2- 51 第一進厝頂現況空拍  
拍攝日期:2022.01.21

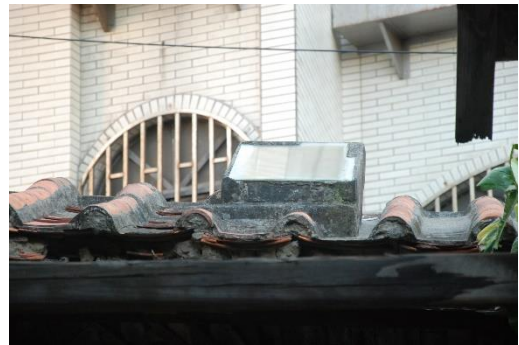
第一進厝頂分為兩部分(圖 2-2- 51)，第一部分為入口簷廊起計 4 架範圍，為卷棚式屋頂，兩端以水形馬背收頭(圖 2-2-52)。從第一部分厝頂陰坡銜厝頂天溝以後為第二部分，約 10 架範圍，砌築帶有梅花花窗(圖 2-2- 54)屋脊，其屋脊端部以水形馬背收頭。兩部分的厝頂總成(圖 2-2-53)相同，由下而上分別為桷材、望磚(望板)、座灰、板瓦與 32 攏筒瓦，但厝頂中軸線(板瓦)兩側並非筒瓦，而是鋪設 33 公分\*33 公分面磚，此作法常見於鹿港街屋，一般是做為修繕厝頂時的走道。而另一項做法亦常見於鹿港街屋，為了是改善傳統建築室內陰暗、潮濕問題，常藉由厝頂或是磚坪設置天窗來改善問題。從目前厝頂天窗(圖 2-2-51、圖 2-2-55)作法來看，是以破口並保留桷材方式開天窗口，室外以止水墩方式圍塑，防止雨水從高而下沖刷，外面再覆蓋玻璃並以水泥砂漿封邊，試圖阻擋水從任何隙縫侵入室內，而天窗內緣亦採白灰塗抹修飾，但這樣的作法，最終為了改善問題的天窗，反而變成外水常侵入厝頂的水路。

圖 2-2- 55 第一進厝頂天窗

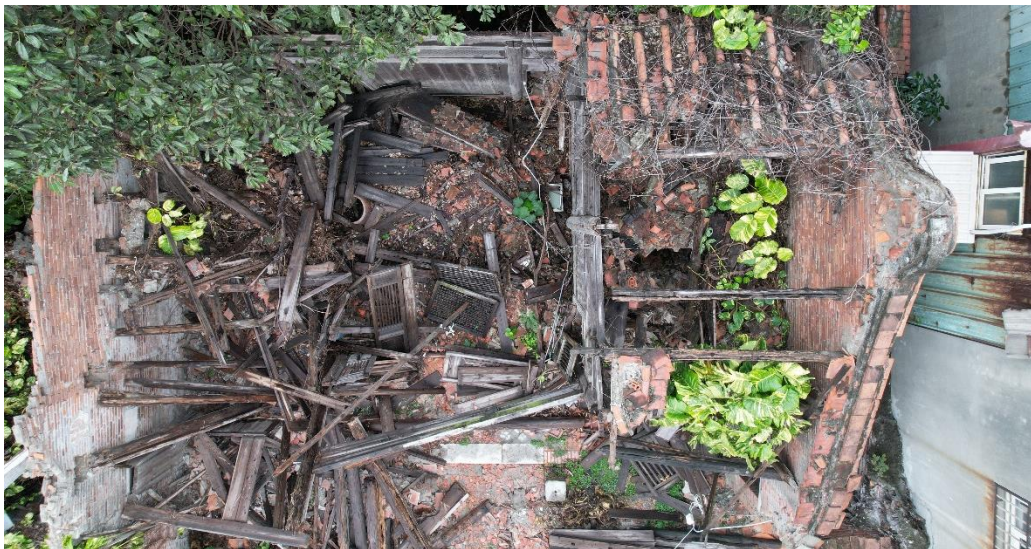
第二進厝頂因坍塌嚴重(圖 2-2- 56)，僅存左廂房陰坡約 1/2，其厝頂組成大致與第一進相同，為桷材、望磚(望板)、座灰、板瓦與筒瓦，屋脊因傾毀，樣式不明，屋脊端部以木形馬背收頭。

圖 2-2- 56 第二進厝頂現況空拍
