# 歷史建築鹿港鶴棲別墅

## 管理維護計畫

所屬主管機關：彰化縣政府

管理維護單位：彰化縣文化局

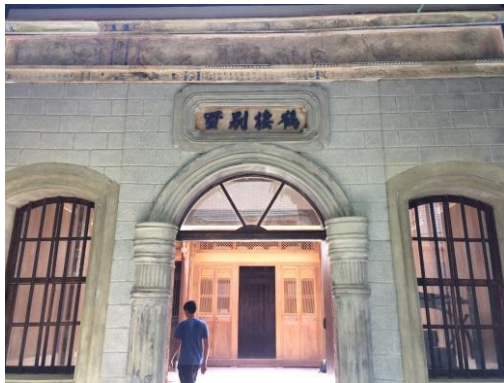
圖 5 第一進大門外觀照片

第一進門廳相異於一般之鹿港街屋，立面以西式語彙立面呈現，屋身火車起作法，磚牆白灰泥粉刷，仿石砌牆面；仿石砌牆面屬閩洋折衷式風格、磚木混合構造建築。第二進廳堂空間高聳，脊檁四米高；明間廳堂以穿斗式屋架及板壁與次間廂房分隔，背屋坡七架檁下並有屏壁隔間牆，於背面分隔另一空間。次間兩側房於廂房隔有夾層，後方為挑空，夾層以直條板及曲線板為欄杆，憑眺下層，表現了傳統城市中街屋充分利用空間之特色。

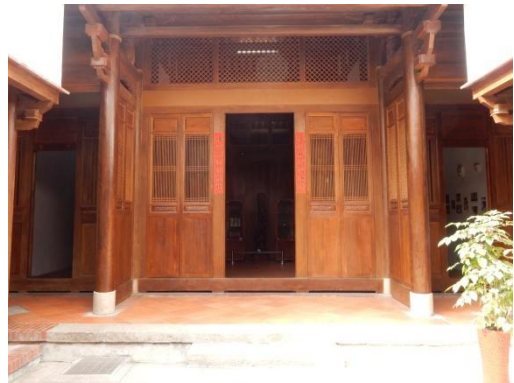
圖 6 第二進廳堂立面照片

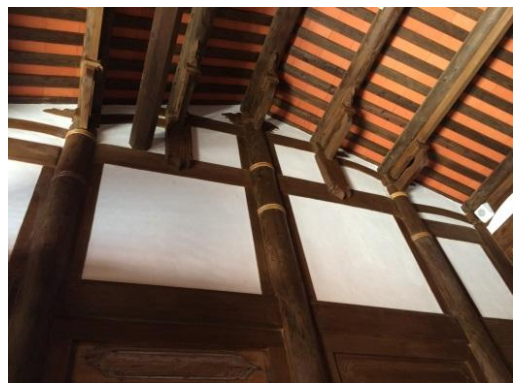
圖 8 第二進隔間牆架扇現況

| 室內特徵 | | <p>王宅大厝身明間大廳兩側隔斷壁面採穿斗式大木構架，構材碩實，中柱後每兩根落柱間設以一根童柱，中柱前則有兩根童柱，共九步架深。柱間壁面在台度以下木作板壁，僅施以單色漆保護。台度以上每堵牆面，則均施以書法及墨畫，為昔日鹿港秀才鄭鴻猷執筆，頗具水準。兩側無往左右次間之開口部。</p> <p>王宅大廳神龕屏壁採全木作板壁，中央施有書法及人物畫，均為鄭鴻猷執筆（整修後已不見），上方設以橫披窗。兩側各開一門，門上有一堵木作浮雕板堵（現已失竊），再上則為橫披窗（已失竊）。</p> <p>在神龕屏壁後側尚有兩步架深，構材作法較為儉樸。往兩側左右次間各開一門。背牆兩側各開一雙扇板門。</p> <p>室內屋架大樑彩繪為郭新林所繪。</p> |

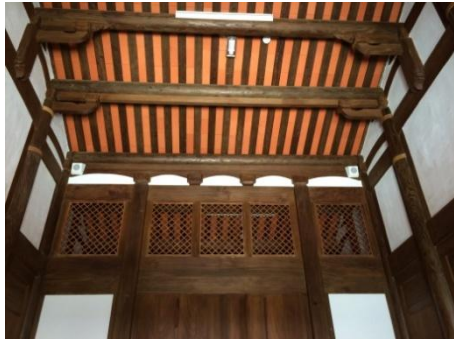
圖 9 第二進棟架現況

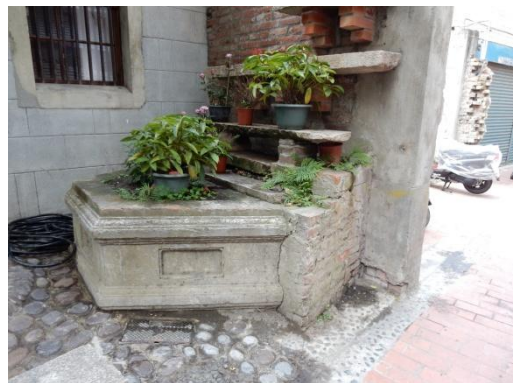
圖 14 前埕植栽照片

鶴棲別墅坐西向東，沿街面較一般街屋稍寬，面寬約為 10 公尺；第一落與第三落各有門通前後街道，第一落稍向後退縮，與街道間留出一小院埕空間，前埕兩側靠牆，並各有半個八角形花台，磚砌花台外敷灰泥，並於上下緣街友外凸線腳；前庭及兩側花台中，皆對稱的各植二樹，在小巷中形成一綠樹成蔭之小空間。

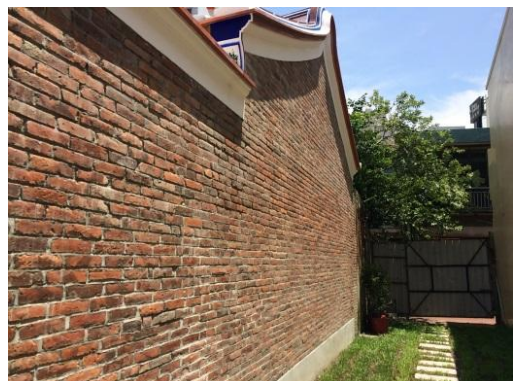
圖 16 左側立面照片
