# 彰化縣鹿港牛墟頭太岳之胤許氏祖厝 測繪調查

執行單位：賴意升建築師事務所

中華民國 111 年 3 月

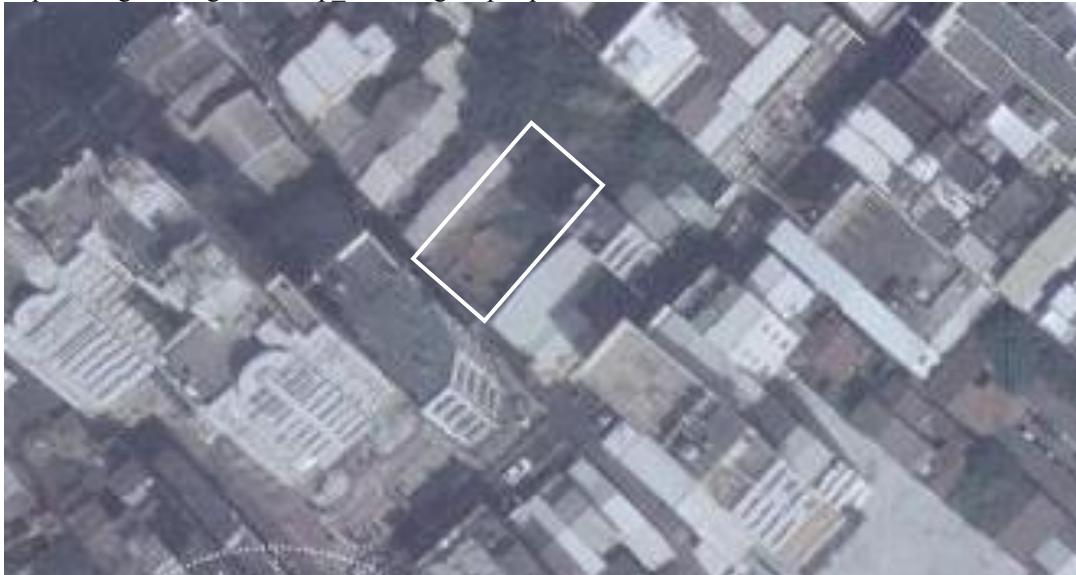
從農林航空測量所 AFASI 圖臺顯示，民國 62 年(1973)(圖 2-2-1)太岳之胤許氏祖厝為兩進一落之建築規模，空照下的厝頂型態完整，周邊仍保有當數量的傳統建築與巷道，聚落紋理仍屬完整。民國 97 年(2008)11 月 11 日空照下的太岳之胤許氏祖厝(圖 2-2-2)，第一進厝頂(門廳卷棚)與中庭左右廂房，有陰影或無紅色厝頂面，推測已有局部或全部崩塌情形，第二進因鄰房高樓化致陰影遮蔽，無法辨識完整度。民國 110 年(2022)5 月 25 日，第一進、第二進與中庭兩側廂房厝頂已明顯坍塌(圖 2-2-3)，因此下述空間、構造、裝修與裝飾等，皆以現況併許有正先生提供照片輔以說明。

圖 2-2-2 民國 97 年(2008)11 月 11 日太岳之胤許氏祖厝(方框)暨周邊環境空拍  
資料來源:農林航空測量所 卷號:97r009, 片號:227,  
[https://image.afasi.gov.tw/map\\_searching/map.aspx](https://image.afasi.gov.tw/map_searching/map.aspx)

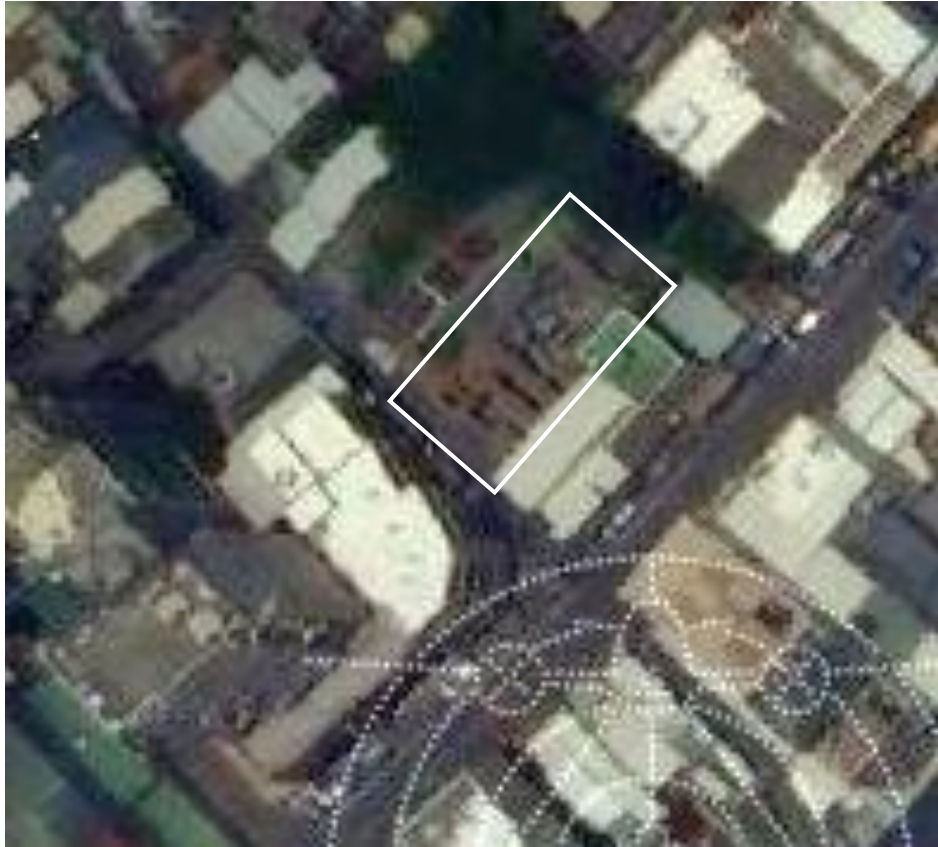
圖 2-2-3 民國 110 年(2021)5 月 25 日太岳之胤許氏祖厝(方框)暨周邊環境空拍，本報告校正顏色。

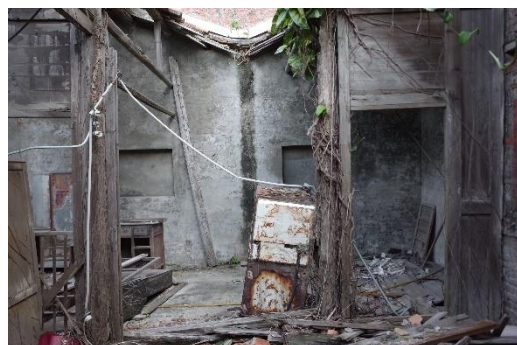
第一進左右廂房室內地坪，推測在居住使用需求下改築為水泥地坪(圖 2-2-7)，而門廳因厝頂局部塌坍，致大量磚瓦堆積於室內(圖 2-2-8)，無法判斷地坪樣式，經許有正先生表示，所記憶門廳地坪為夯土地坪，無面磚鋪設。

圖 2-2-7 左廂房水泥地坪  
拍攝日期:2022.02.06

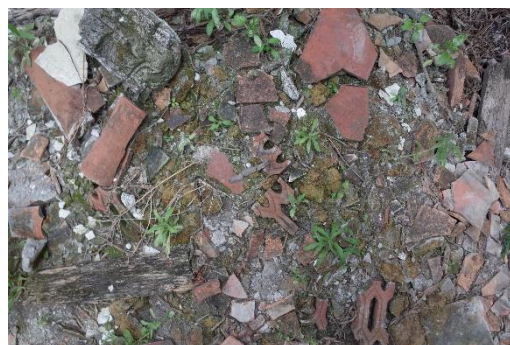
圖 2-2-8 門廳地坪堆積厝頂塌坍下的磚瓦  
拍攝日期:2022.01.21

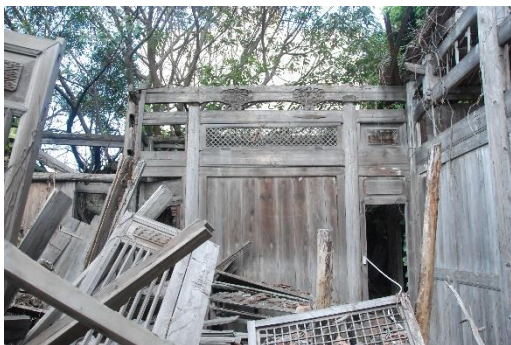
大廳右棟架、閣樓與厝頂桁木等因大量坍塌(圖 2-2-16)堆積於地坪面上，已不見完整第二進空間格局(圖 2-2-15)，遂下述說明將許有正先生提供舊照片輔以說明。第二進大廳為祭祀功能，主以懸掛觀音漆仔為主的祭拜繪像，案棹分金線上設置三寶佛繪像，右側奉祀公媽龕與香爐、花瓶等(圖 2-2-17)，是宗族信仰與凝聚的核心空間。懸掛觀音漆仔左右兩側有著木門扇，意味著大廳在木屏壁的區劃下有兩個空間，而這個空間比較狹小，一般稱為壽堂後，但令人好奇的是，現況的壽堂後還有一對具有門聯的門框，這似乎說著大廳在層層木屏壁的區劃下，總共有三個空間，經洽詢許有正先生表示，尚不清楚壽堂後空間功能，以及為何還隔出一個空間(圖 2-2-18)。

圖 2-2- 16 太岳之胤許氏祖厝第二進大廳  
拍攝日期:2022.02.06

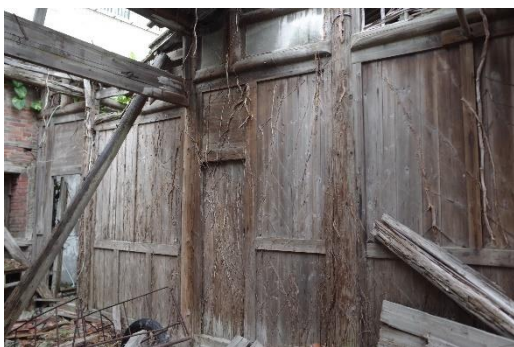
太岳之胤許氏祖厝木棟架是以穿鬪式(圖 2-2-36)為基礎，乃是指位於第一進、第二進進深方向且用於區隔門廳與廂房、大廳與廂房空間之木構架。

圖 2-2-36 穿鬪式木棟架「落地柱」  
拍攝日期:2022.01.21

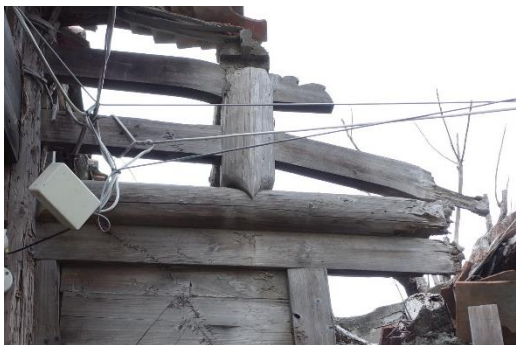
穿鬪式木棟架之組成，為垂直水平木構件及牆體所組成。垂直向構件部分，包含「落地柱」、「短柱」、「牆體邊框」等。曾見第二進大廳簷廊(圖 2-2-37)，係由穿鬪式木棟架第一穿得延伸，搭接一落地柱與斗拱所組成，惟因坍塌，散落於地面，而第一進簷廊則由桁木兩端搭於牆體的方式形成。「短柱」與「穿」互為垂直、接合之木構件，且不落地的短柱，傳統匠師稱之為「筒仔」，另外有稱此種構件為「瓜柱」或「童柱」，為避免「短柱」與「穿」接合處鬆脫，太岳之胤許氏祖厝木棟架「短柱」端部以單爪(門廳，圖 2-2-38)、鴨蹼狀與捲雲(大廳，圖 2-2-39)造型施予穩定與修飾。

圖 2-2- 38 第一進門廳穿鬥式木棟架上短柱  
拍攝日期:2022.01.21

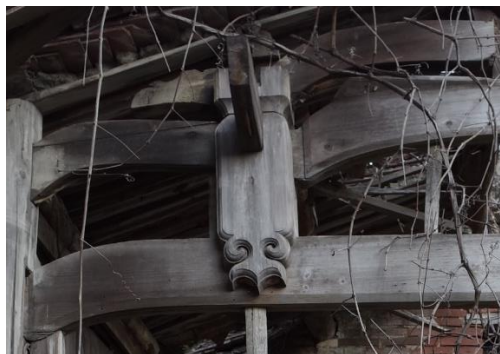
圖 2-2- 39 第二進大廳穿鬥式木棟架上短柱  
拍攝日期:2022.01.21

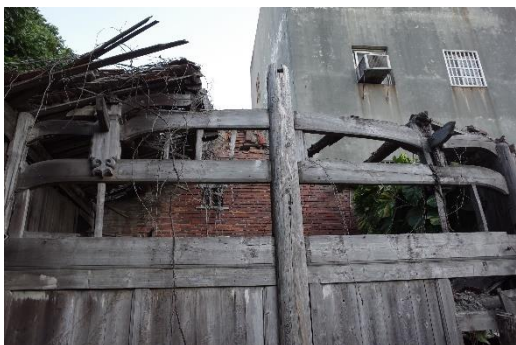
水平向構件包含主要的「穿」、「彎曲構件」以及「牆體邊框」。穿，平行進深方向的水平構件，「穿」過數根柱仔的水平構件，在辭典中是以「通」來稱呼而依其所在位置不同，辭典中以大通、二通、三通來區分，而臺南匠師則以「下、中、上」或「一、二、三」來區分水平構件所在之相對位置，因此太岳之胤許氏祖厝門廳與大廳木棟架主要的「穿」計有「三穿」(圖 2-2-40)。平行進深方向且單獨立相繫「落地柱」、「短柱」的水平構件，常呈彎曲弧形狀，匠師則以「彎插」及「蝦尾插」稱呼，無依其位置不同而稱呼有異。至於出檐部分部分的水平構件，「屐」與「擗」之字義相同，因狀如關刀，則稱為「關刀擗」，這部分曾見於大廳簷廊(圖 2-2-43)，但因現況因簷廊柱倒塌而散落(圖 2-2-41、圖 2-2-42)。

圖 2-2- 40 大廳木棟架-「三穿」  
拍攝日期:2022.01.21

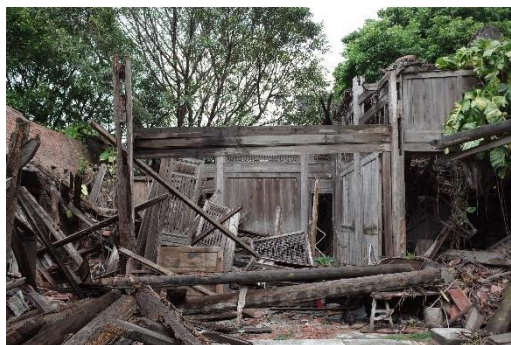
圖 2-2- 41 大廳簷廊坍塌  
拍攝日期:2022.01.21

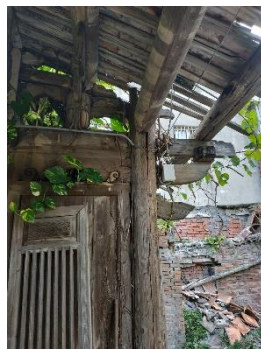
圖 2-2-43 大廳簷廊原貌  
資料來源:許有正, 拍攝日期不詳

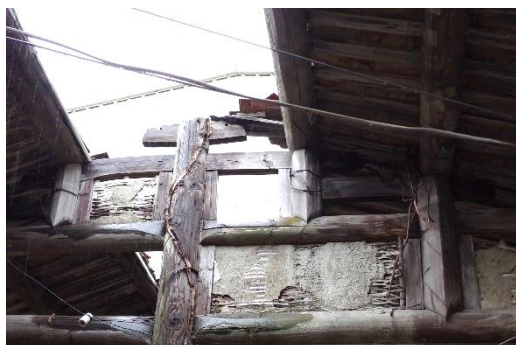
穿鬪式木棟架牆體，指施作於穿鬪式架扇的隔間牆，如磚牆、木堵板牆及編泥牆。太岳之胤許氏祖厝木棟架牆體以木堵板牆及編竹夾泥牆相互或獨立所。第一進木棟架第一穿至中脊以下，採用編竹夾泥牆，其細部組成為竹材骨架，最後抹上粗糠土、白灰完成覆土層(圖 2-2-46)，而第二進大廳穿鬪式木棟架牆體則未見採用編泥牆。第一進門廳與第二進大廳穿鬪式木棟架牆體，在第一穿以下至下堵框，是為木堵板牆(圖 2-2-47)，兩空間木堵板牆的差異性則是在大廳木堵板壁的表面，有施作如畫框般木作的線腳(圖 2-2-48)裝飾性質較濃厚。其組成與內政部建築研究所於民國 96 年 11 月

圖 2-2-46 第一進木棟架編泥牆  
拍攝日期:2022. 01. 21

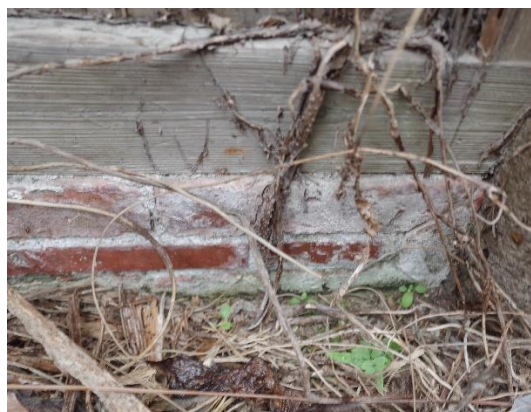
之「傳統穿鬥式木構造安全評估手冊與推廣」<sup>9</sup>報告內容有相當程度相似。而為防止地面潮氣影響木構件，「落地柱」與「牆體邊框」底由石珠與三皮燕仔磚扮演阻絕潮氣(圖 2-2-49)的功能，而在木柱與石柱交接面有相對的尺度上的差異(圖 2-2-50)，推測第一進穿鬥式木棟架非原貌。

圖 2-2-49 木堵板下三皮燕子磚  
拍攝日期:2022. 01. 21

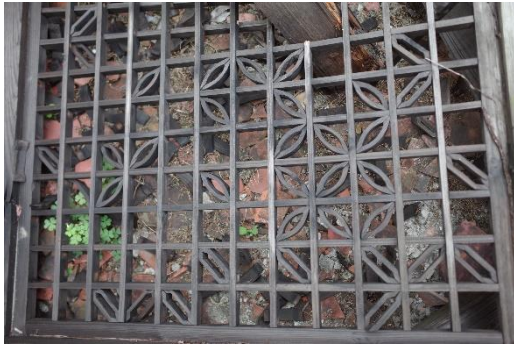
從舊照片與坍塌殘跡，太岳之胤許氏祖厝第二進大廳外簷裝修之格子橫批窗，僅存一種樣式，是以等距小方格(圖 2-2- 66)，以弧形木構件，形如眉毛，兩兩相對拼合成一組，形似葉子，兩端相對每一小方格對角(圖 2-2-67)後，以填塞的方式塞進每一小方格，四組相繫斜交偏 45 度成菱花組，呈菱花圖案，帶有古錢紋樣，亦有象徵財富之意。現況因受厝頂、簷廊柱坍塌影響，一併坍塌，構件散落於地。

圖 2-2- 66 格子橫批窗  
拍攝日期:2022. 01. 21

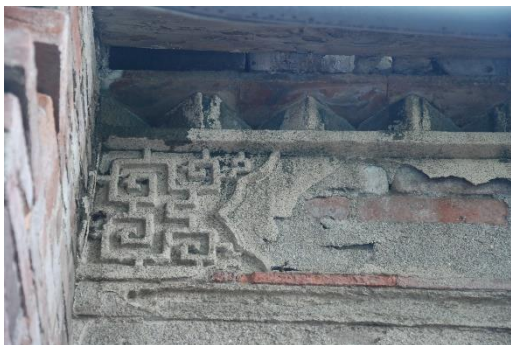
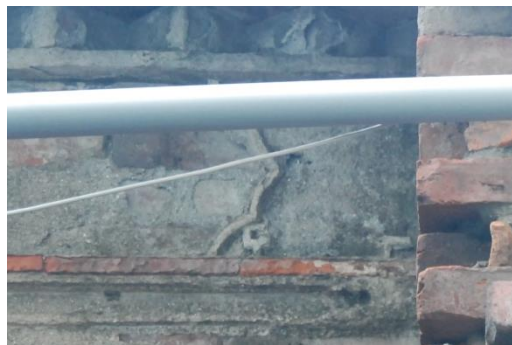
目前觀察到的裝飾項目僅為第一進入口上方的水車堵，採泥塑技法呈現，但在環境影響下，堵仁與枋心泥塑皆以風化見紅磚，僅剩下堵頭可見以白線盤長樣式(圖 2-2-74)。

圖 2-2- 74 第一進入口上方的水車堵左右兩側堵頭現況  
拍攝日期:2022. 02. 06
